Крепление сайлентблока подрамника В4

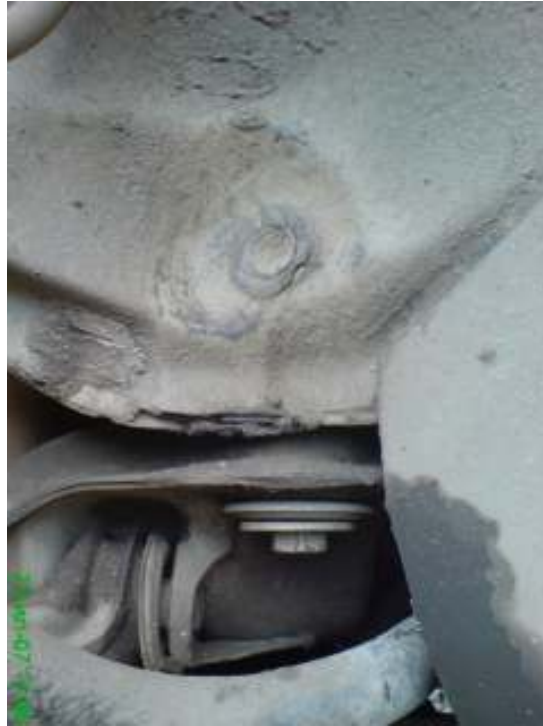
После чего снимаем переднее колесо в данном случае с левой стороны. Со стороны колеса в лонжероне есть технологическое отверстие, закрытое заглушкой.

Вид со стороны правого лонжерона.

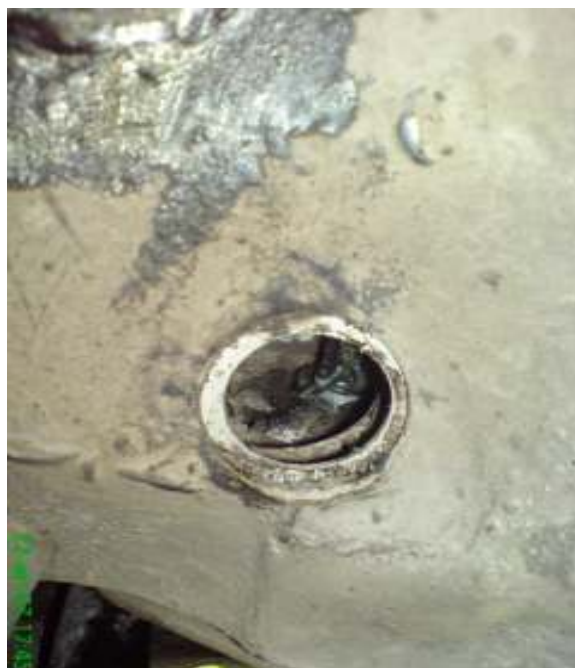
Выковыриваем заглушку и получаем отверстие для доступа.

Старую гайку в принципе, нет необходимости доставать. Вставляем новый болт с шайбой снизу. Через отверстие вставляем гайку М10х1,5 и закручиваем болт, предварительно смазав болт и гайку либо ЛИТОЛ'ом либо графитовой смазкой.

Старый болт, родной, закручиваются ключом на 18 , наши болты идут под ключ на 17.

Затягивать бот необходимо на опущенной машине!

Ставим колесо на место. Затягиваем болт. Закрываем отверстие заглушкой.
